# Job Report

## Abwassermanagement

## Kanalinspektion mit neuem Inspektionssystem

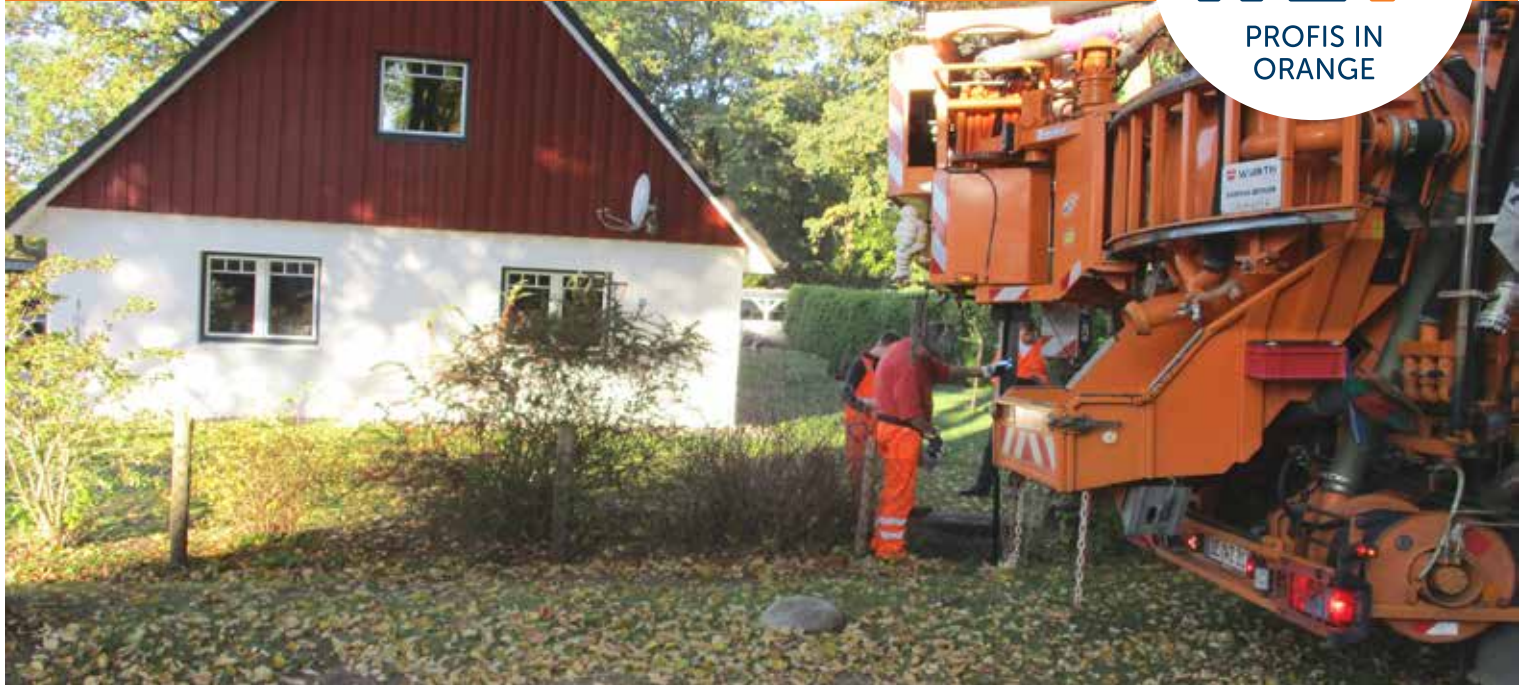
Der WZV-eigene elektronische Kanalspiegel wurde über den Grundstücksübergabeschacht auf dem Gerinne positioniert. Von dort aus wurde in Richtung Haus und in Richtung des öffentlichen Schmutzwasserhauptkanals gefilmt bzw. wurden Fotos gemacht. Der Grundstücksanschlusskanal wurde mit dem Kanalspülfahrzeug gereinigt. Nach dem Reinigen wurde die Abwasserleitung noch einmal inspiziert, damit auch die Rohrwandungen begutachtet werden konnten.

Grund der Verstopfungen war ein Wurzeleinwuchs in der Abwasserleitung. Dieser befand sich im Grenzbereich vom privaten zum öffentlichen Grundstück.

Der schadhafte Leitungsabschnitt wurde im Anschluss von den Mitarbeitern der Tiefbauabteilung des WZV repariert.

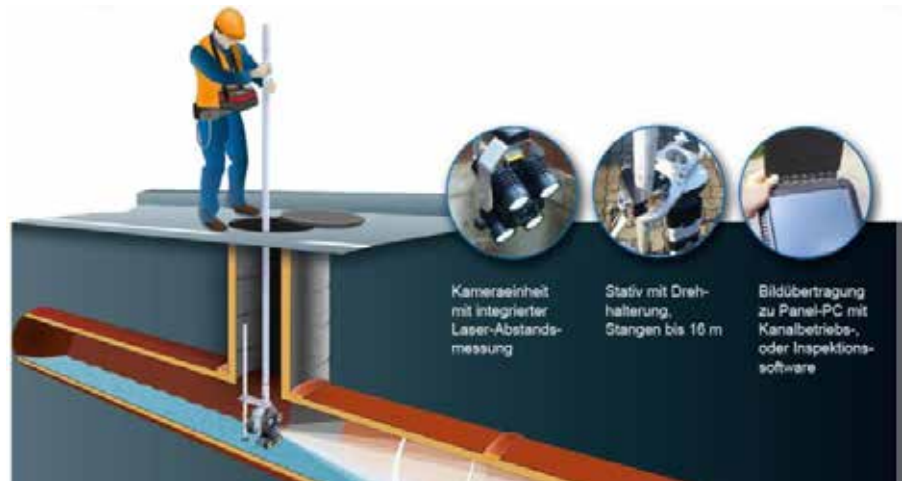
- Betriebsinspektion von Rohren und Kanälen im lfd. Betrieb
- Inspektion von Schachtbauwerken und Behältern ohne Einstieg

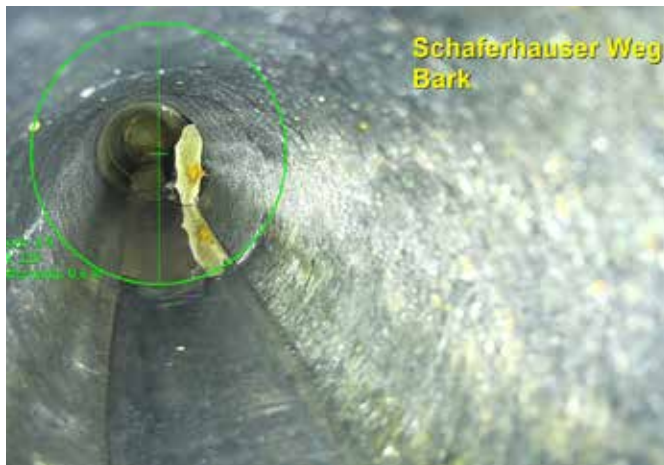
Wurzeleinwuchs
